# **Plan de Prévention des Risques Naturels prévisibles de mouvements de terrain**

**communes de  
BAYON-SUR-GIRONDE, BOURG, GAURIAC, PRIGNAC-  
ET-MARCAMPS, SAINT-SEURIN-DE-BOURG, TAURIAC  
et VILLENEUVE**

## **Pièce 1 : Note de présentation**

**Service Instructeur : Direction Départementale des Territoires et de la Mer de la Gironde  
Réalisation : Alp'Géorisques**

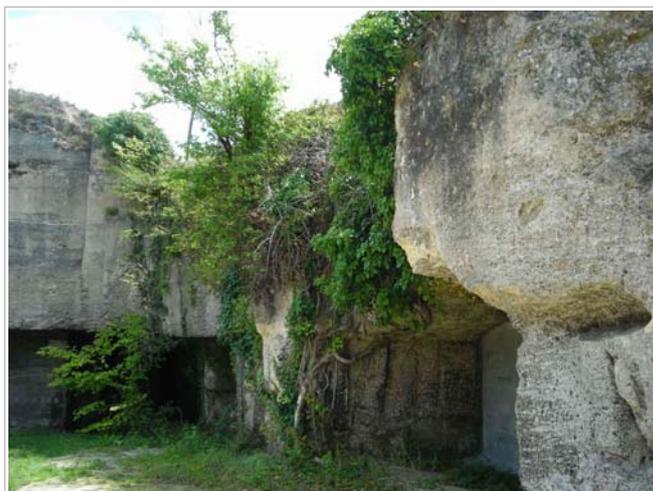
Entrée des carrières du quartier Nolly / Les Missots (en bordure de la RD133), on notera la faible épaisseur de cerveau.

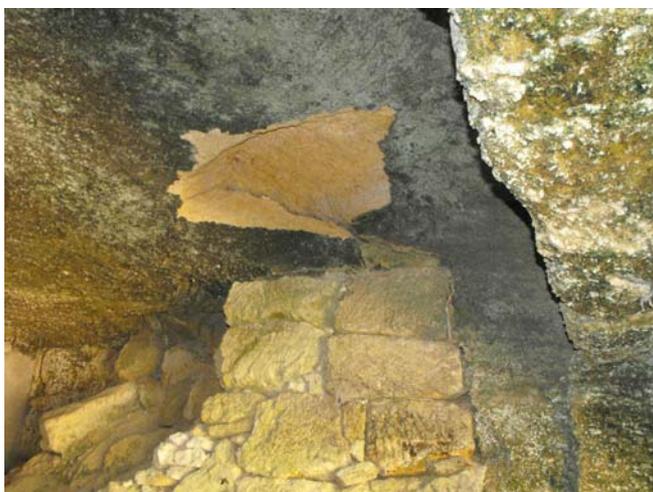
Petite chute de toit en juin 2010 dans le quartier Nolly / Les Missots qui a nécessité la fermeture provisoire de la RD133 et des travaux de confortement.

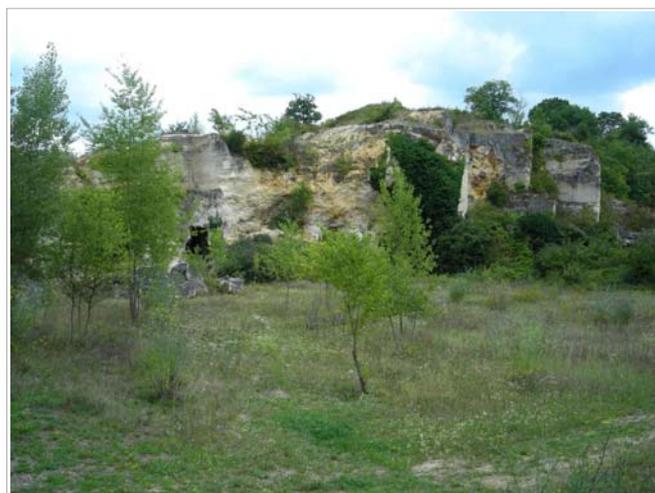
Carrière du lieu-dit « La Perrière » sur la commune de Tauriac : ce site a été exploité en partie à ciel ouvert et en souterrain. Les épaisseurs de cerveau sont relativement faibles si l'on juge la hauteur des falaises visibles en arrière plan ,où se situent des entrées (entrées masquées par la végétation).

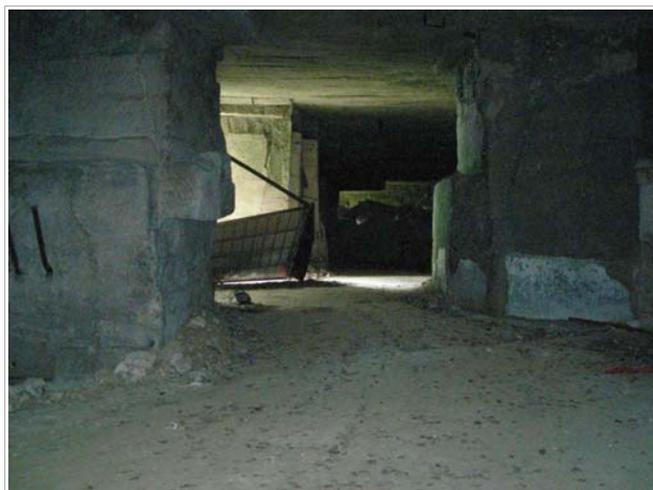
Intérieur d'une des cavités de La Perrière, on notera les hauteurs sous plafond importantes, en plus du faible recouvrement.

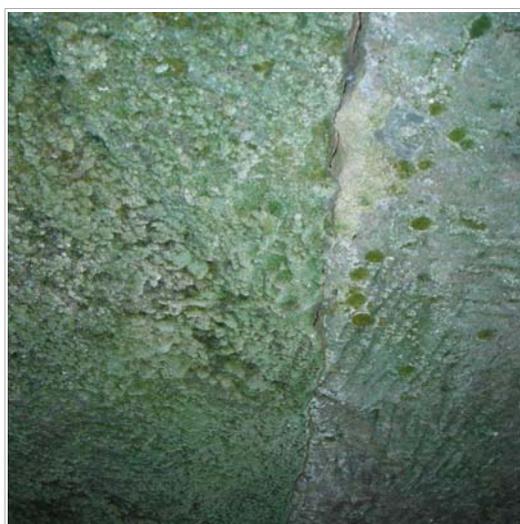
Carrière souterraine de La Perrière, vue d'une fissure mécanique au plafond (indice de mouvement post-exploitation).

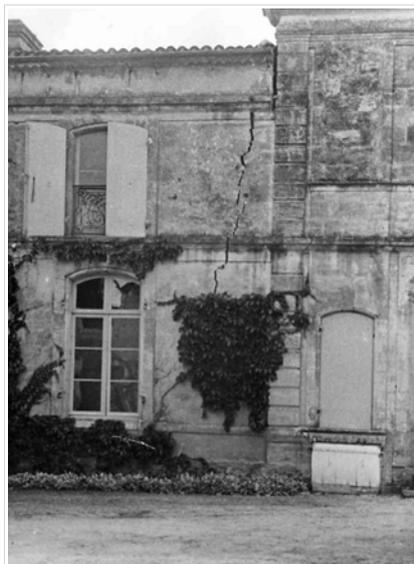
Effondrement de terrain survenu en 1952 au lieu-dit Camillac (fontis), on notera les fissures importantes sur la façade du bâtiment qui s'est par la suite en partie effondré.

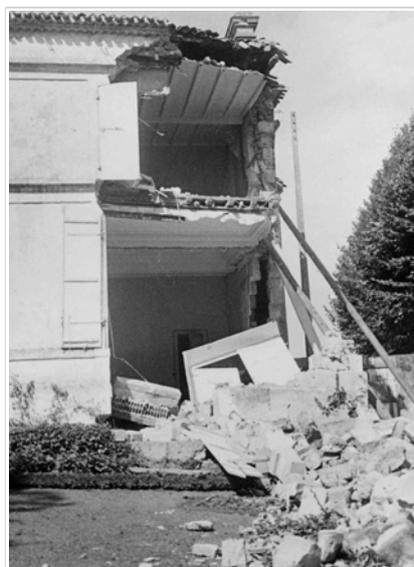
Effondrement de terrain de Camillac en 1952, une partie du bâtiment s'est effondrée.

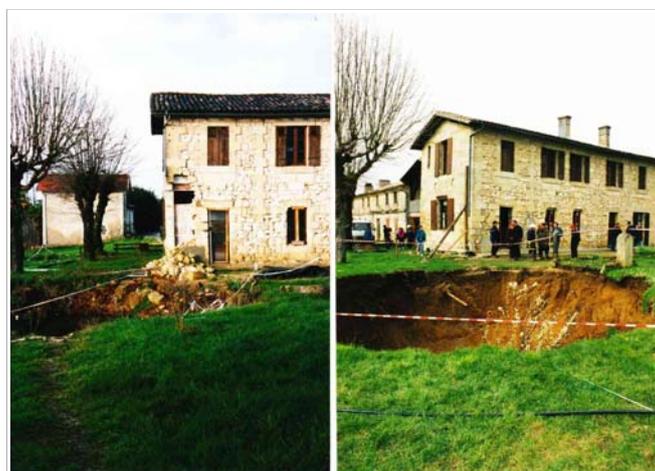
Effondrement de Terrain (fontis) au lieu-dit La Croix (propriété de M. Massouty) en 1994, on notera les dégâts au bâti (angle de la maison déstructuré). Le diamètre du fontis était d'environ 18 mètres.

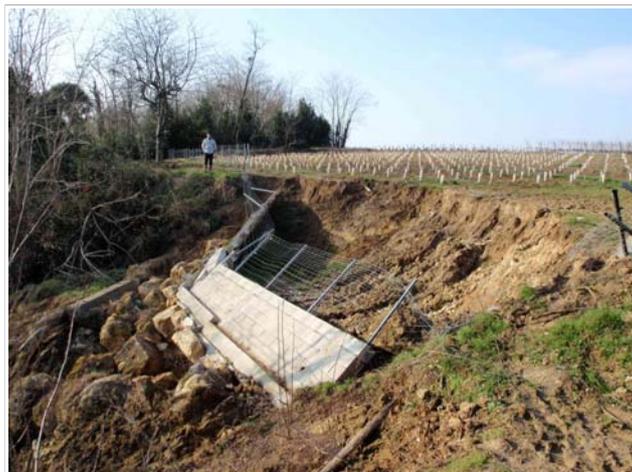
Glissement de terrain de décembre 2009 en tête du versant dominant les établissements Brouette (lieu-dit le Pain de Sucre). Le ruissellement en provenance des terres agricoles du plateau est probablement l'élément déclencheur du phénomène.

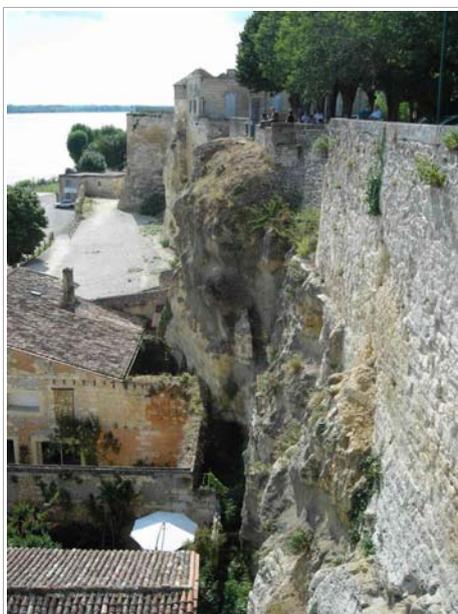
Falaise de la Citadelle vue depuis la place de la mairie, on notera le bâti situé au pied, directement exposé en cas de chutes de blocs. Divers aménagements ont été installés afin de limiter le risque : clouage, grillage plaqué, béton de propreté, etc.

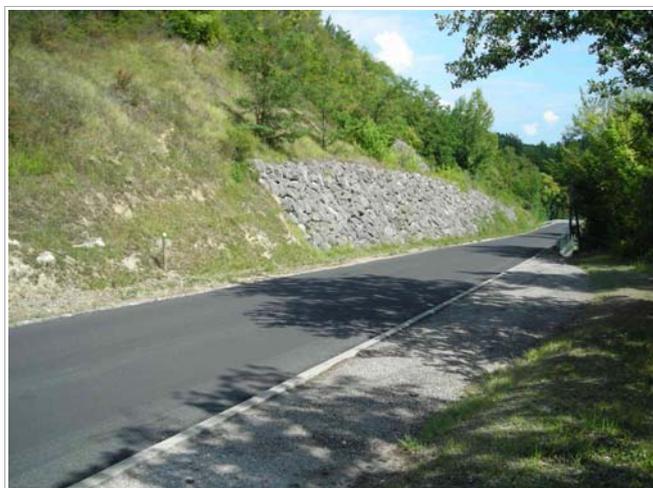
Vue de la RD669E1 affectée par des mouvements de terrain en 1994 et 1996 (E10 sur la carte informative). Le talus amont de la route a fait l'objet d'un soutènement en enrochements et d'un drainage. On notera en arrière plan la légère dépression de la chaussée témoignant de l'instabilité du terrain.

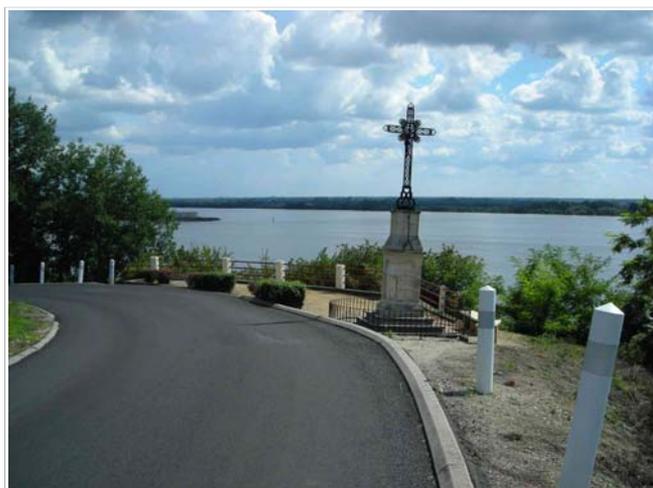
Le terrain est potentiellement instable au sommet de la RD669E1. On notera l'inclinaison de la croix probablement due à un phénomène de fluage (secteur proche du glissement de terrain de 1977 numéroté E8 sur la carte informative).

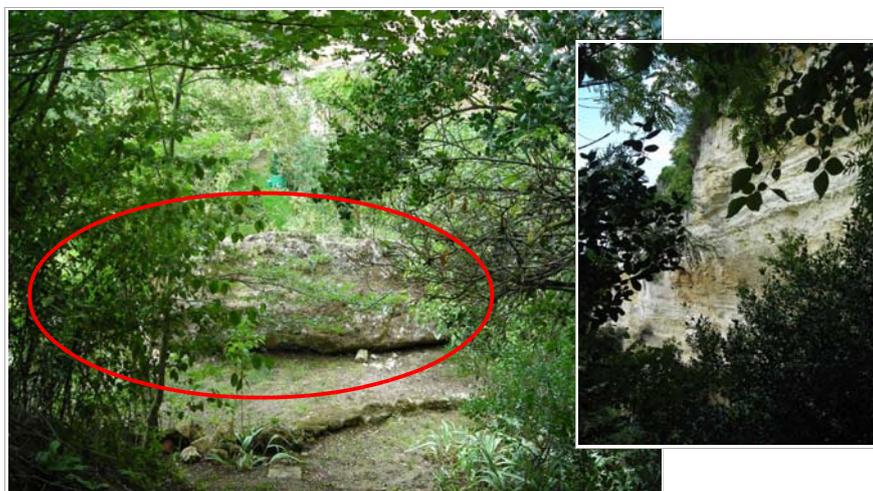
Quartier de Vitescale, vue d'un bloc de plusieurs tonnes qui a chuté dans une propriété privée (phénomène non daté). Sur la photo de droite, la falaise d'où est issu le bloc.

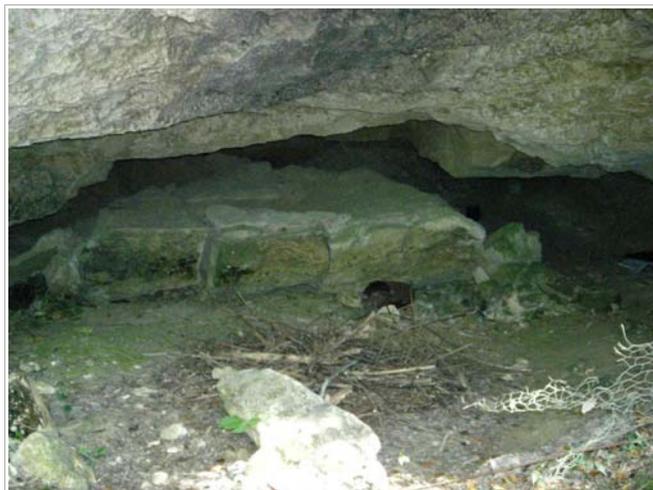
La vétusté des édifices souterrains se traduit par des mouvements de terrain d'ampleur variable, avec des répercussions plus ou moins fortes en surface. Sur la photo ci-dessus, une dalle de plafond imposante s'est détachée à l'entrée d'une carrière située en bordure de la RD133E5 (quartier de Vitescale). Outre les risques encourus en surface, la dégradation des carrières représente un danger important pour les personnes non averties qui pénètrent à l'intérieur.

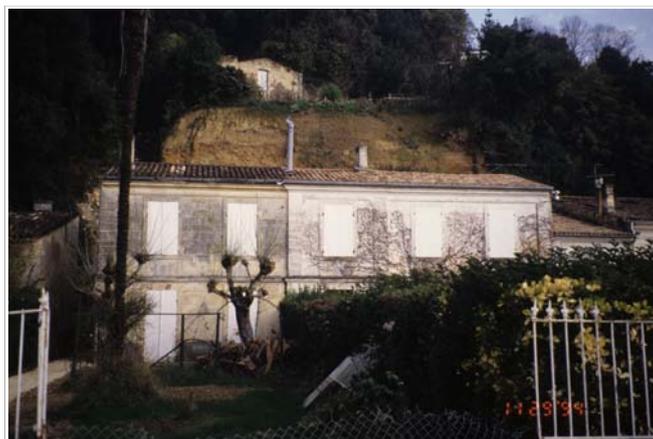
Mouvement de terrain de novembre 1994 à l'arrière de la propriété Roux / Savener. Sur la photo de droite on distingue les blocs accumulés contre la propriété.

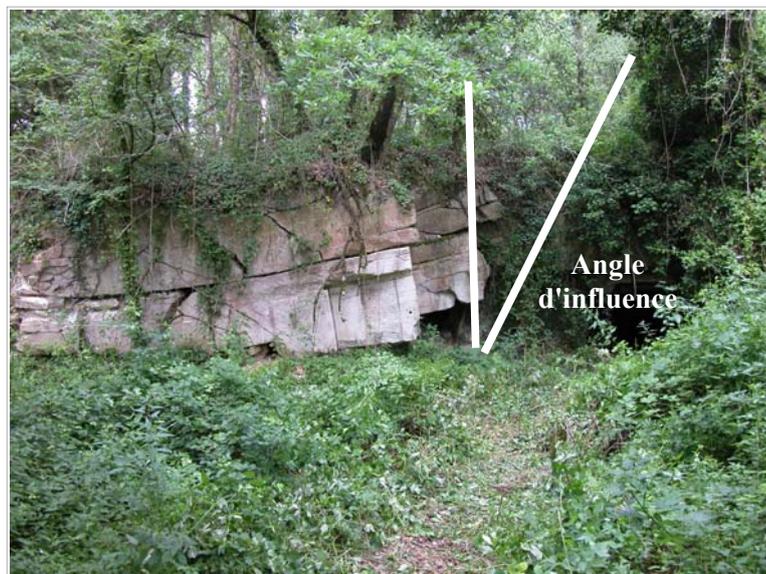
Cavité effondrée sur la commune de Saint-Même-les-Carières (16), on distingue à la base de l'affleurement rocheux la bordure de la cavité et au sommet la masse rocheuse déplacée au-delà de l'emprise de la cavité.
